Opinnäytetyö (AMK)

KOY HEIDEKEN

– Historia ja korjausrakennusprojekti 2018

Raportti
KOy Heideken kellaritilat
Kosteuskartoitus
16.5.2016

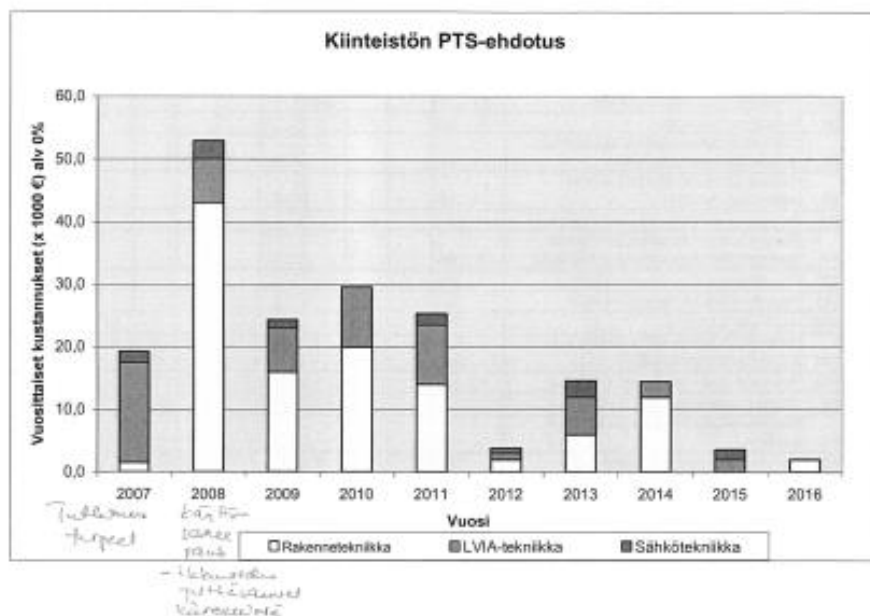
Kiinteistön PTS-ehdotus, yhteenveto korjaustarpeista

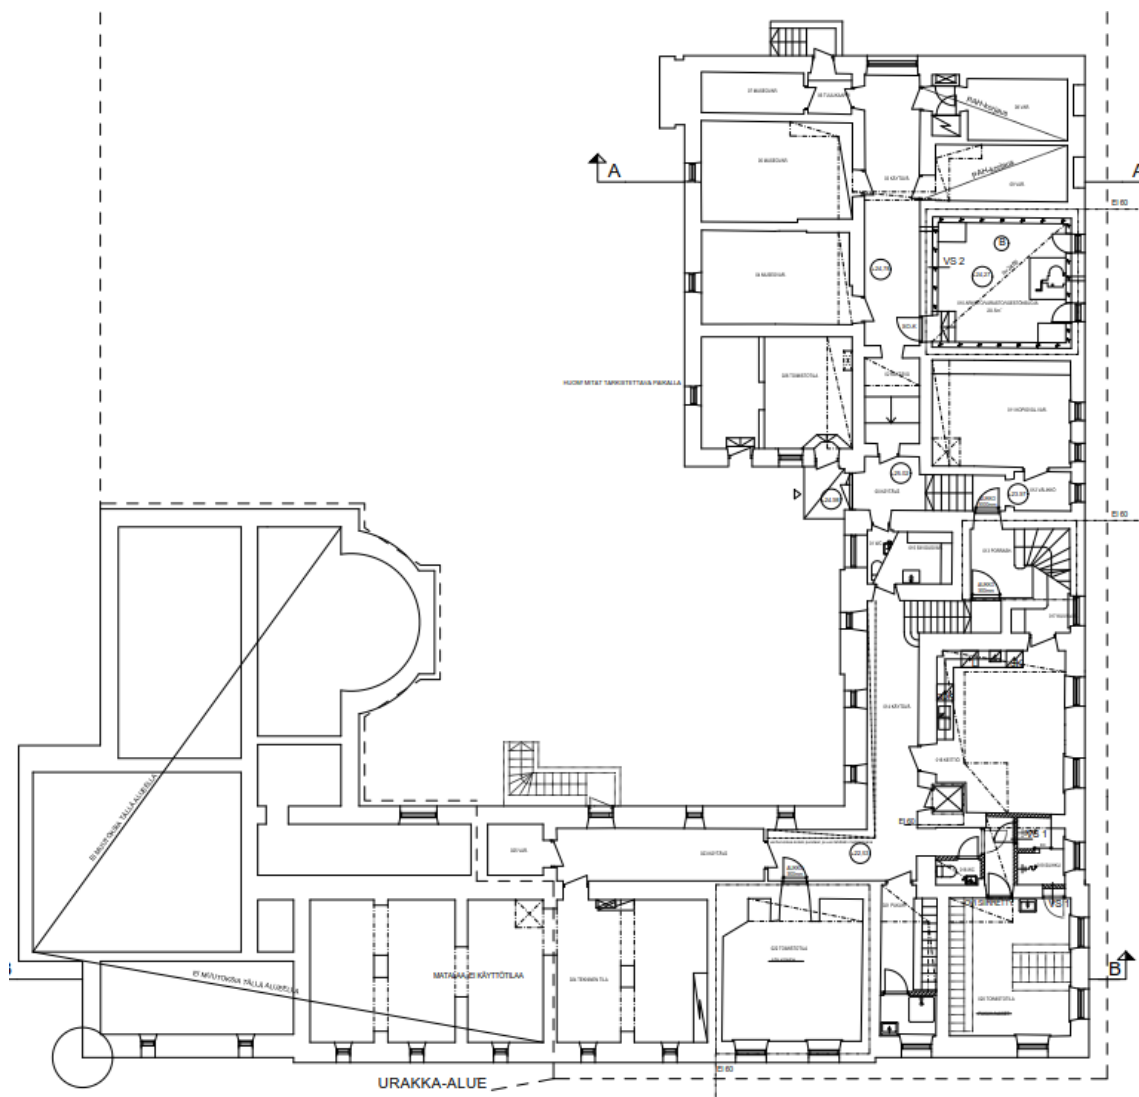
Kellarikerroksen pohjapiirustus

Suoritetussa pintakosteuskartoituksessa todettiin koholla olevia kosteusarvoja laajalti Sirkkalankadun suuntaisen siiven käytävässä ja huonetiloissa. Lisäksi maanvastaisten seinärakenteiden alaosissa todettiin yleisesti koholla olevia kosteusarvoja. Sisäpihan maanvastaisten levytetyn putkikoteloinnin (käytävä 007) tarkastusluukkujen kohdalla todettiin maanvastaisten seinien alaosassa kohonneita kosteusarvoja. Sepänkadun ylärinteen puoleisissa tiloissa koholla olevia kosteusarvoja todettiin sisäänkäynnin kohdalla lattian marmorilaatoissa, varastotilojen 4 ja 5 muovimatoilla päällystetyissä lattioissa ja osin väliseinien alaosissa, varastohuoneen 7 betonisessa lattiassa ja varastohuoneen 6 maanvastaisessa seinässä. Siivousvaraston lattiassa todettiin koholla olevia kosteusarvoja. Varaston väliseinässä on jälkiä vanhasta putkivuodosta. Varaston ulkoseinän pinnassa havaittiin myös aistinvaraisessa tarkastelussa mikrobikasvua.

Lattian (alapohjan) kosteuksia lattiapäällysteen alla mitattiin viiltokosteusmittauksin kohdista, jossa todettiin kohonneita kosteusarvoja pintakosteusilmaisimella ja kolmessa vertailukohdassa, jossa ei kohonneita kosteusarvoja havaittu. Mittaustulokset on esitetty alla olevassa taulukossa 1 ja mittauspaikat on merkitty liitteenä 1 olevaan pohjapiirrokseen.

Kaikissa mittapisteissä, lukuun ottamatta mittapistettä V6, suhteellinen kosteus lattiapinnoitteen alla ylitti yleisesti kriittisenä suhteellisen kosteuden arvona pidetyn 85 % RH.
